田尻町通学ルート交通安全プログラム

～ 通学ルートの安全確保に関する取組の方針 ～

令和8年1月

田尻町通学ルート安全推進会議

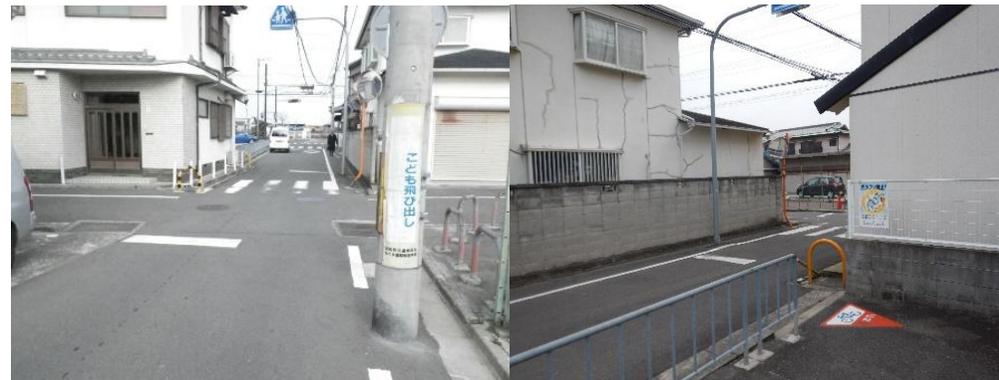
29-2 栄線1号

車両の通行が多く、児童の登下校時に危険である。また、死角から子供が飛びしたことによる事故は発生している。

交差点のカラー化、切り下げ部分の移設を検討。

平成30年7月に交差点のカラー化を実施した。

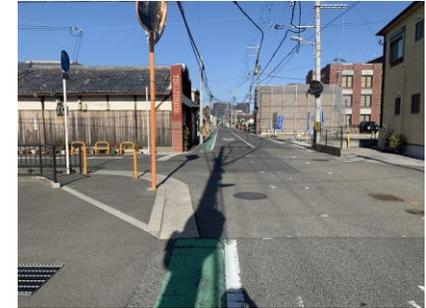
2-1 吉見嘉祥寺線

多くの児童生徒が通行しているが、横断歩道が無いので危険である。

交差点のカラー化を検討。

法定外横断歩道の設置を町道路管理から提案したが、警察より安全上現実的でない旨の助言があった。

令和3年度に交差点カラー化を行った。

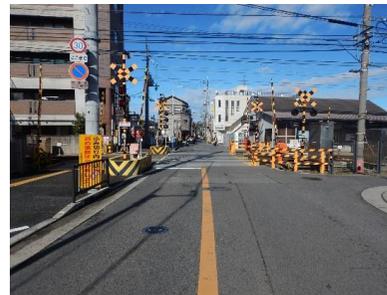
1-1 町道新家田尻線 1号

吉見ノ里 1号踏切道は平成 27 年度に和歌山側の歩道設置を行ったが、難波側の歩道は未設置である。駅舎が踏切道の難波側に接していることから和歌山側の歩道を利用せずに踏切横断をする歩行者が多く危険な状況である。

踏切の大阪側に歩道を設置する。

令和 6 年度に歩道を設置完了。

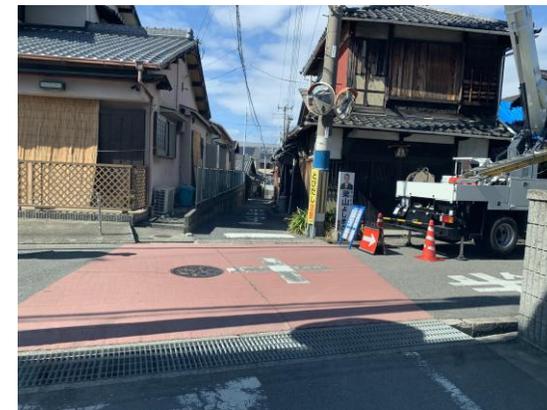
2-2 陣屋線

現在も以前までとあまり変わらず車両がスピードを出して走行している状況が続いており危険である。

カラー化及び飛び出し注意看板、注意喚起の路面標示の設置は実施済み。

ハンプなどの物理的な対策は、民家が近接していることもあり、現実的ではないとの意見があった。

岸和田土木事務所より路面標示の塗り直しを行うとのこと。

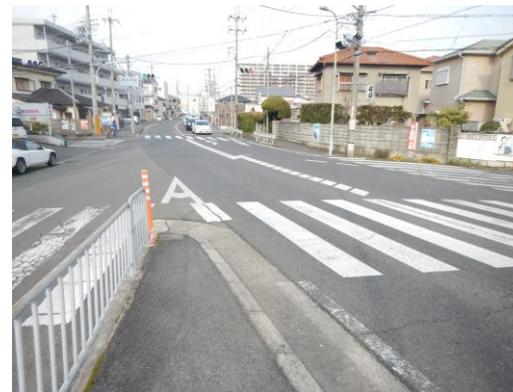
3-1 嘉祥寺櫛井線

交通量が多く、事故件数も多い交差点である。

- ① 跨線橋から下ってきた車が役場方向へ左折禁止にもかかわらず左折する車がある。
- ② 踏切方面から来た車が右折する際に横断歩道が見え辛く危険である。
- ③ 嘉祥寺櫛井線が国道26号線と府道泉佐野岩出線をつなぐ道路となっており大型車両が多く通過し、危険である。
- ④ 大阪側から役場方面へ右折する車両について、歩行者信号が青になり歩行者が横断するタイミングで右折車両が通行することがあり危険である。

- ① 路面標示やポストコーンを設置する。
- ② 注意喚起看板を設置する。
- ③ グリーンベルトの設置を検討。
- ④ 車両用信号機と歩行者用信号機が赤となる時間を延ばすよう調整する。

- ① 平成30年3月に路面標示とポストコーンを設置した。
 - ② 平成28年に注意喚起看板を設置した。
 - ③ 令和3年3月にグリーンベルトの設置を行った。
 - ④ 令和3年度に信号機の調整を行った。
- その他 信号機に見間違い防止の改良を施した。

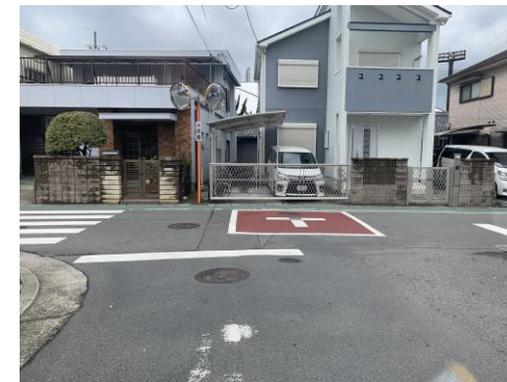
3-2 府道鳥取吉見泉佐野線

通学の時間帯に、泉南方向から横断歩道
を通行しようとする歩行者がいるのに関
わらず、一時停止することなく通行する車
両が見られ、危険であると考えられる。

前回の内容に加え、見守り隊の方々からかな
りのスピードを出して走行する車両が見られる
との話もあり危険である。

令和元年度に横断歩道の引き直し、令
和2年度に交差点のカラー化を行った。

令和3年度に看板設置及び舗装カラー
化を実施完了。

警察より小学校児童等の登校時刻に合わせた
不定期のパトロールを実施するとのこと。

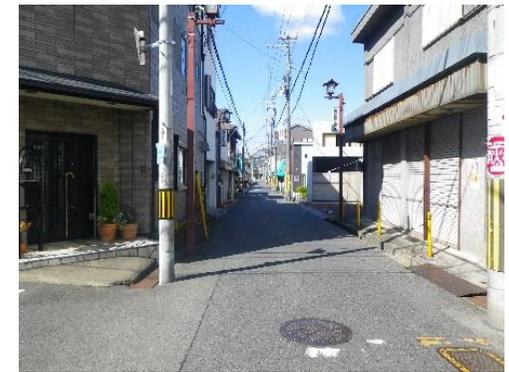
3-3 新家田尻線 1 線（商店街）

歩道が無く幅員が 4 m 程度の路線。

通学する小中学生や駅利用者のほか、車両も多く通行し、危険と考えられる。

小学生が飛び出してくることがあるとの情報が寄せられた。

路側帯の設置、通学ルートの見直し、飛び出し注意看板の設置。

これまでの会議で、路側帯及びグリーンベルトの設置は幅員が狭いため難しい、通学ルートの見直しは人通りの観点から難しいとの意見があった。

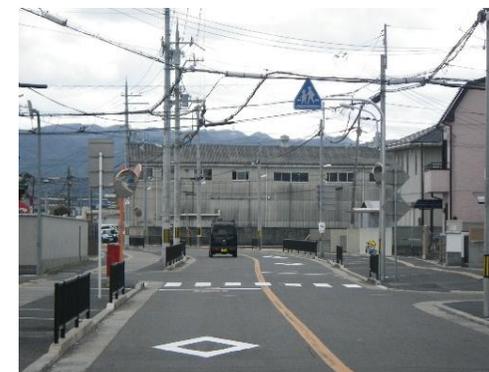
4-1 (旧: 26-2) 町道新家田尻線

横断歩道を設置したが歩行者が横断しようとしているにもかかわらず一時停止することなく通行する車両が多く、危険である。

平成 28 年 3 月に横断歩道を設置した。

警察より小学校児童等の登校時刻に合わせた不定期のパトロールを実施するとのこと。

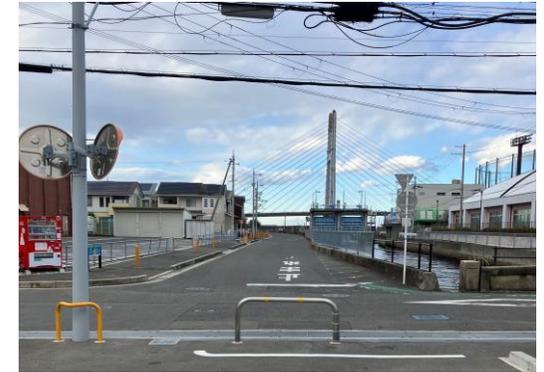
4-2 中りんくう吉見線

公民館駐車場から田尻橋を渡る際に道路を横断しなければならないが、通学の時間帯は車の交通量が多く、危険である。

通学ルートからは外れているため、交通安全プログラムや合同点検とは別途協議を進めていく。

一部歩車道境界ブロックの撤去を行い、横断帯の表示を継続検討する。

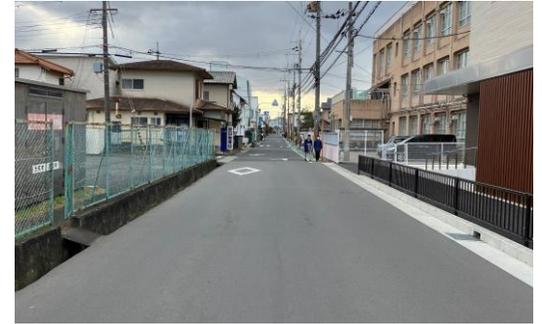
4-3 吉見嘉祥寺線

車両がかなりの速度を出して通行することがあり危険である。

案として路面標示を提案したが現在は看板が主流との話もあり、警察と引き続き協議を行う。

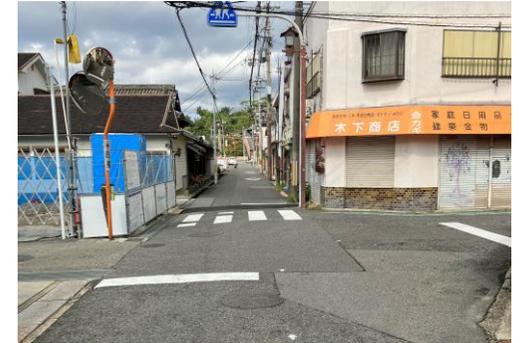
4-4 新家田尻線1線（交差点）

通学時は通勤時間帯とも重なるため、自動車の通行量がかなり多く、かなりの速度で通行する車両もあり、危険である。

警察より小学校児童等の登校時刻に合わせた不定期のパトロールを実施するとのこと。

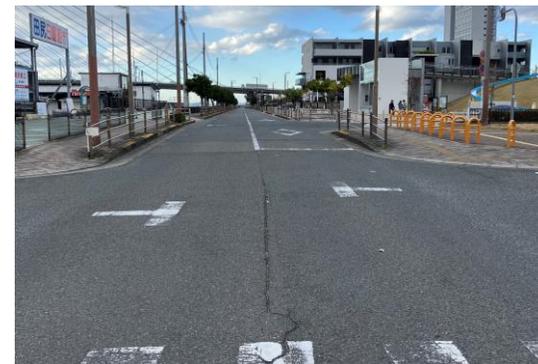
4-5 嘉祥寺りんくうポート北線（漁港前）

漁港前の交差点について、現在、りんくうポート北方面の児童が通学する際に漁港前交差点の3箇所の横断歩道を渡るルートが通学ルートとなっており、通学の際にふれ愛側からの右折車や府営住宅方面等からの左折車両が多く危険な状態である。

警察より啓発看板等の設置を行う。

警察より小学校児童等の登校時刻に合わせた不定期のパトロールを実施するとのこと。

会議にて横断歩道について話したところ、たじりっち広場横はかなりハードルが高く、現状設置できる可能性の高い箇所としては要望位置よりもかなり離れるとのこと。

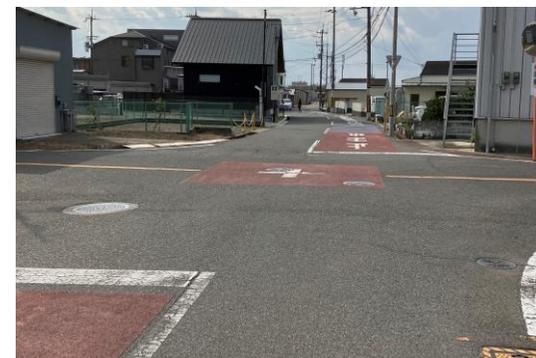
4-6 久保田片線と高野浜線の交差点
 この交差点では1年に1回程度事故が発生している状態であり危険である。

警察と引き続き協議を行う。

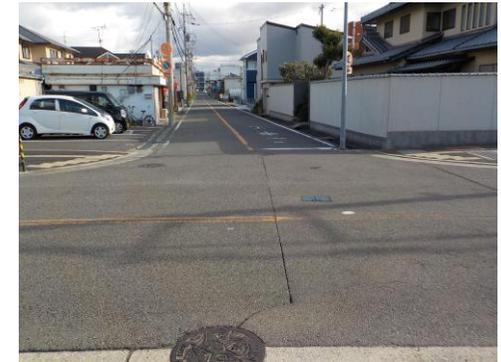
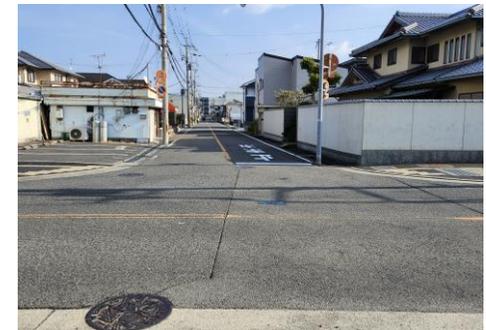
5-1 露の口線と新家田尻線の交差点

車両が停止線より少し先で停止することが多く、
左右の歩道から来る歩行者と接触する危険性を感
じる。

一時停止線及び止まれ表示の引き換えを施工

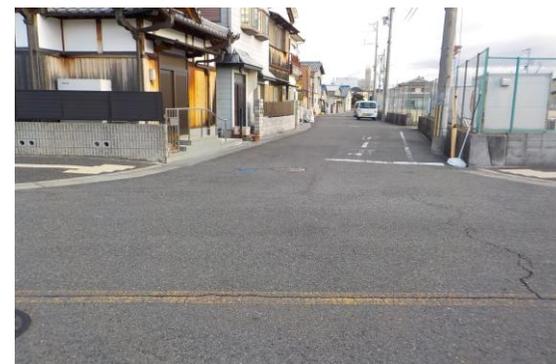
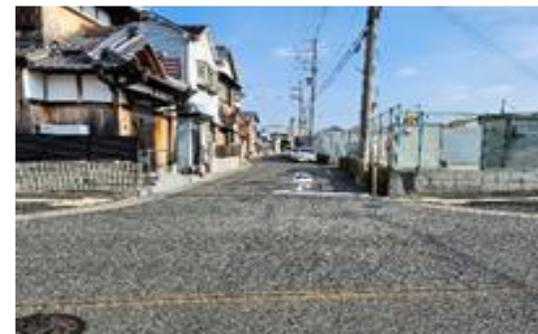
5-2 三十六線と新家田尻線の交差点

車両が停止線より少し先で停止することが多く、
左右の歩道から来る歩行者と接触する危険性を感
じる。

一時停止線及び止まれ表示の引き換えを施工

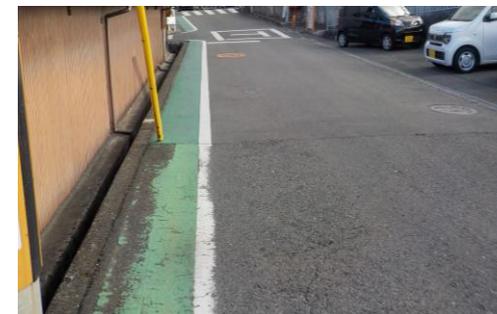
5-3 嘉祥寺南交差点付近

嘉祥寺南交差点を通行する際の信号を待っている
自動車がグリーンベルトを踏む形で停車してお
り、歩行者が通行できなくなることが多発してい
る。

区画線上へのテルスタッドの設置。

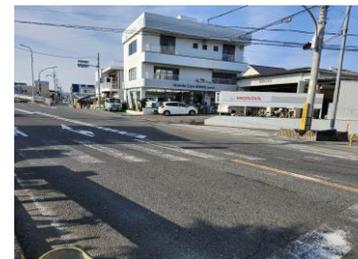
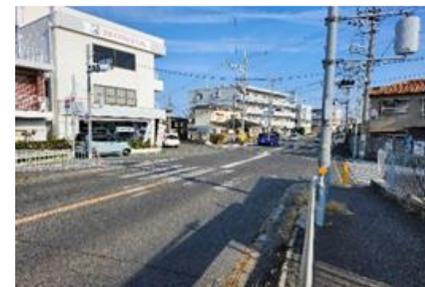
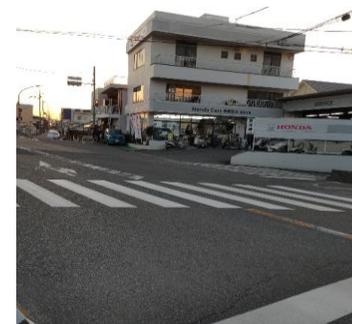
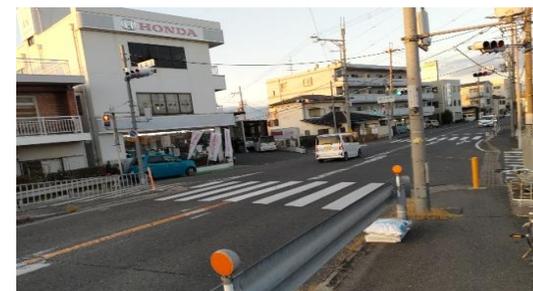
6-1 嘉祥寺南交差点内

交差点内の海側・山側方面の横断歩道が薄くなっている。

〈 対策メニュー 〉 路面標示の引き換え

〈 結果 〉 路面標示の引き換え

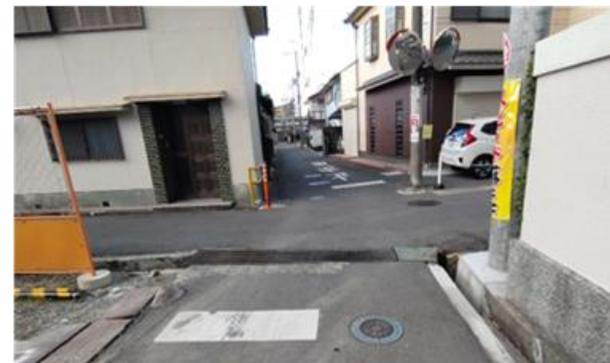
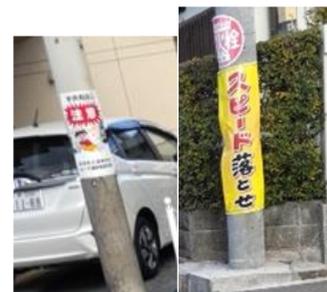
7-1 府道鳥取吉見泉佐野線

交差点で車とバイク、自転車どうしの衝突事故が発生している。

電柱に速度超過警告シートを添架した

- ・交差点マークを路面標示
- ・「止まれ」の標識2か所を新調

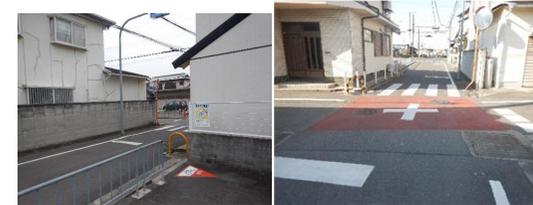
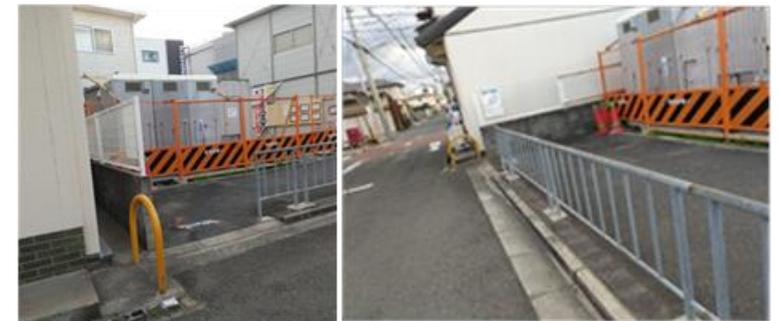
7-2 栄線1号

車両の通行が多く、児童の登下校時に危険である。

歩道から車道へ出る箇所は、民家の角（でっぱり）があるため死角となり、子供が飛び出すことで山側から海側へ直進する車と接触する事故が発生している。

過去、H28度と29度にこのプログラムにおいて検討し、手前（山側）の交差点をカラー化などして、経過観察としている。

上記の対策後も接触事故等の報告があるため、再度追加の対策を検討する。

歩道から車道への出口に新たな車止めなどの設置を検討する。
 (設置の角度等を工夫し、子どもが飛び出しにくい状況をつくる。)
